# Kartlegging av teknisk tilstand Helse Nord-Trøndelag HF

Helse Nord-Trøndelag HF

Kartlegging av teknisk tilstand

DOKUMENTKODE: 129993-TVF-RAP-001

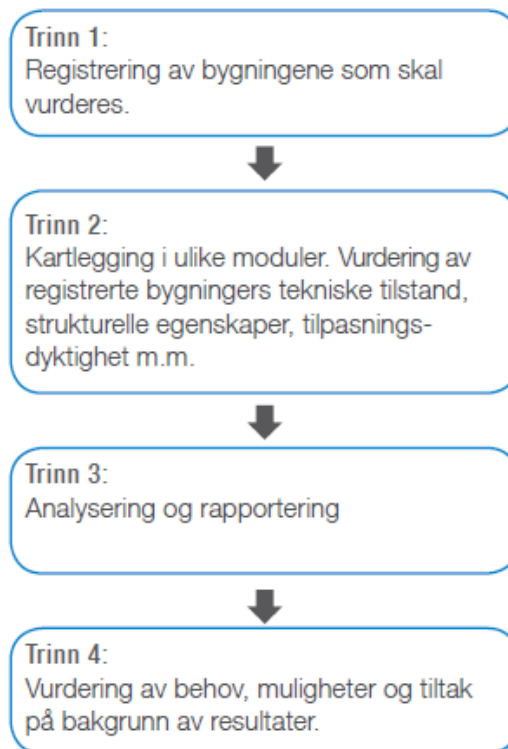
En typisk kartlegging i den web-baserte versjonen av multiMap gjennomføres som vist i Figur 2

Figur 2 Typisk kartlegging i multiMap (Multiconsult)

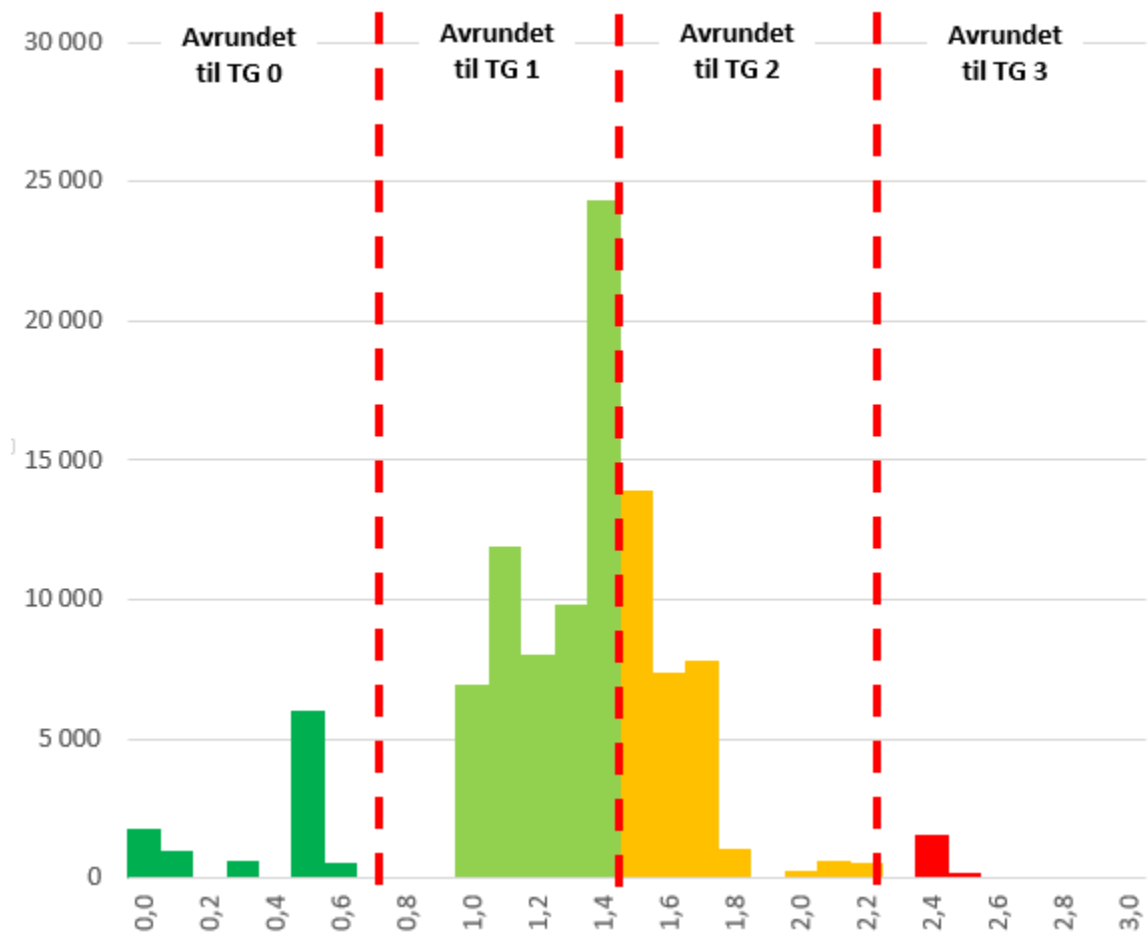
I Figur 4 er dette framstilt etter hvor i intervallene (TG 0- TG 3) bygningsdelene ligger. Hovedvekten av bygningsmassen ligger i intervallet for TG 1. Fremstillingen viser hvordan de kartlagte dataene er plassert innenfor en samlet vektet tilstandsgrad. Ved høye stolper nær en overgang til neste tilstandsgrad, viser det at disse komponentene beveger seg mot en dårligere tilstandsgrad. For Helse Nord-Trøndelag HF er en stor del av arealet konsentrert rundt linjen mellom TG1 og TG2, og samsvarer dermed godt med den samlet vektete tilstandsgraden for porteføljen, 1,3. Noen arealer er på vei over i TG 2, og det forventes derfor et behov for en økt vedlikeholdsinnsats de neste 10 årene for å opprettholde dagens samlet vektete tilstandsgrad.

Figur 4 Nyansene i samlet arealfordeling per vektet og avrundet tilstandsgrad (Multiconsult)
